Thermographischer Nachweis: Erhöhung der Wärmedämmung durch Lotupor

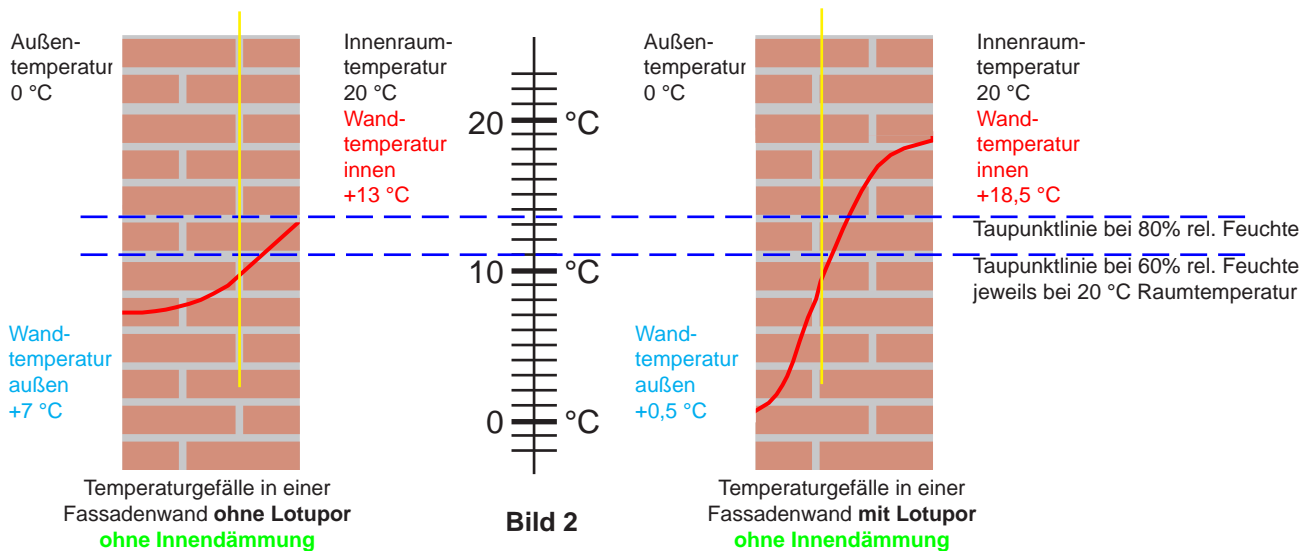
Die Bilder 2 und 3 zeigen -in graphischer Aufbereitung- eine Gebäudeaußenwand aus Ziegel-Sichtmauerwerk im Schnitt (ähnlich der Fassade gemäß Bild 1) bei gleichen Temperaturverhältnissen innen und außen.

Das Bild 2 links zeigt den Temperaturverlauf in der Wand (rote Linie), der durch die Regenwasseraufnahme der Wand beeinflusst ist und die daher eine verringerte Wärmedämmung aufweist. Daraus resultieren eine hohe Wärmeabstrahlung und Temperatur außen (+7 °C) und eine niedrige Wandtemperatur der Innenfläche (+13 °C). Die gelbe Linie zeigt, wo in der Wand die Halbierung der Innenwandtemperatur erreicht ist.

Im Bild 2 rechts wird die gleiche Wand mit einer Lotupor-Hydrophobierung gezeigt, und wie erheblich sich der Temperaturverlauf in der Wand durch diese einfache und preiswerte Maßnahme ändert. Die Wand trocknet aus und erhält ihre natürliche Wärmedämmung zurück. Die Wärmeabstrahlung außen verringert sich (Außenwandtemperatur +0,5 °C) und die Innenwandtemperatur steigt hierdurch auf +18,5 °C. Die gelbe Linie der Temperatur-Halbierung wandert nach außen und zeigt damit deutlich den Gewinn an Wandwärmedämmung.

Die gestrichelten blauen Taupunktlinien geben an ihrem Schnittpunkt mit der roten Temperaturkurve (Taupunkt) an, wo Feuchtigkeit aus der Raumluft kondensiert (austaut).

Im Bild 2 links liegt dieser Taupunkt bei einer relativen Feuchte der Raumluft von 80% (die sich bei feuchtebelasteten Gebäuden innen oft einstellt) auf der Innenwandfläche. Das heißt, dass hier Raumfeuchte kondensiert. Der Innenputz und die Tapete sind dann nass. Selbst bei einer relativen Feuchte der Raumluft von 60% (die nach der Lotupor-Fassadenbehandlung meistens um ca. 10% unterschritten wird) liegt der Taupunkt nur wenige Zentimeter im Inneren der Wand, was bedeutet, dass bereits eine geringe Wärmedämm-Maßnahme innen (z.B. durch einen an der Wand stehenden Schrank oder ein Polstermöbel) oder im Bereich der Außenwandecken (sogenannte geometrische Wärmebrücke), wie in den Lotupor-Infos 2 und 4 erläutert, der Taupunkt an die Innenfläche wandert. Die Wandoberflächen werden dann feucht und die Folge ist Schimmelpilz-Wachstum.

Wie aus dem Bild 2 rechts zu ersehen ist, wandern die Taupunkte nach einer Lotupor-Imprägnierung der Fassade und die hierdurch bedingte Wandaustrocknung in die Mitte bzw. das äußere Drittel der Wand. Das bedeutet, dass auch in den Wandecken oder hinter Möbeln der Taupunkt nicht die Innenfläche erreicht und auch dort eine Schimmelbildung verhindert wird.

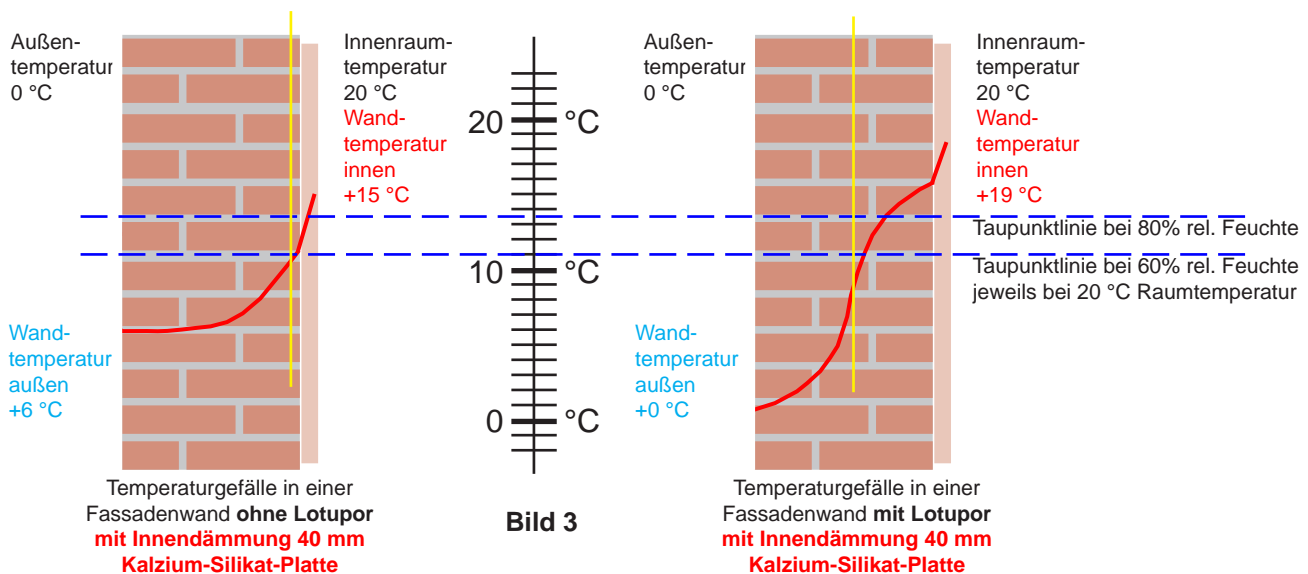
Diesen bauphysikalischen Fehler macht das Bild 3 links am Beispiel einer Innendämmung durch eine Kalzium-Silikat-Platte deutlich. Die Temperaturkurve verschiebt sich durch die Innendämmung noch weiter nach innen (gelbe Linie der Temperaturhalbierung) und der Taupunkt liegt selbst bei einer normalen Raumluftfeuchte von 60% relat. Feuchte zwischen der Kalziumsilikat-Platte und der Wand. Die Folge ist, dass zwischen der Platte und der Wand die Schimmelpilze regelrecht gezüchtet werden.

Die gelbe Linie zeigt auch an, dass die gemauerte Wand durch diese Maßnahme noch nasser wird und daher den Rest ihrer Wärmedämmung verliert. Der Gewinn an Wärmedämmung durch die Kalziumsilikat-Platte bringt also gleichzeitig einen Verlust an Wärmedämmung im Mauerwerk und hebt somit die theoretische positive Wirkung der Innendämmung wieder auf.

Das gilt allerdings nicht nur für Kalziumsilikatplatten, sondern für alle Innendämm-Maßnahmen und verstärkt für z.B. Dämmungen aus Schaumpolystyrol, denen auch noch die gute Wasserdampfdiffusion der Kalziumsilikatplatten fehlt. Das Bild 3 rechts zeigt die Verhältnisse bei einer Kalziumsilikatplatten-Innendämmung mit zusätzlicher Lotupor-Fassadenhydrophobierung.

Auch hier wird der Taupunkt in der Wand nach innen verschoben. Aufgrund der fehlenden Regenwasseraufnahme der Fassade hält sich diese Verschiebung jedoch in akzeptablen Grenzen, so dass auch in den Wandecken oder hinter Möbeln Schimmelpilzwachstum nicht zu erwarten ist.

Diese Kombination bringt, wie man anhand der Temperaturdaten innen und außen ersehen kann, eine zusätzlichen leichte Erhöhung der Wärmedämmung. Sie funktioniert jedoch nur dann, wenn man die Innendämmung nicht übertreibt. Ohne exakte und aufwändige Untersuchungen und Berechnungen, die nur ein hierauf spezialisierter Bauphysiker vornehmen kann, ist diese Kombination eine Gratwanderung zwischen der positiven Wirkung der Erhöhung der Wärmedämmung und dem negativen Ergebnis von Schimmelpilzkulturen im Innenraum. Daher sollte eine Innendämmung durch Kalziumsilikatplatten -ohne Berechnungen- eine Stärke von 30 mm nicht überschreiten. Für andere Innendämmungen -z.B. Dämmputz- gilt eine dämmtechnisch vergleichbare Schichtstärke, also eine Schichtstärke, die die Wärmedämmung einer 30 mm starken Kalziumsilikatplatte nicht übersteigt.

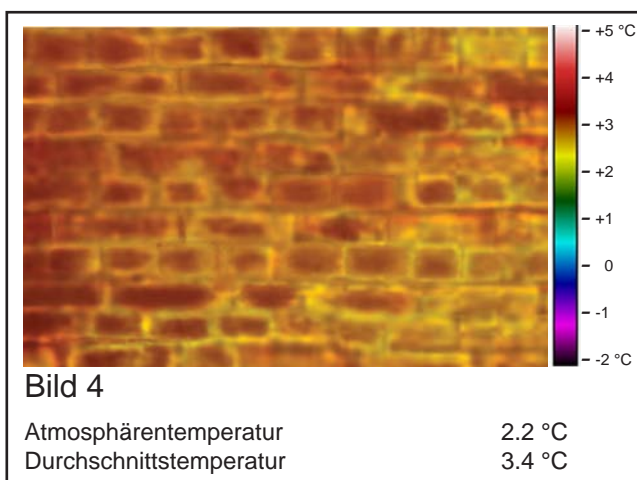
Bild 4 zeigt die thermische Ausgangssituation. Das Fassadenmauerwerk ist nass und daher gut wärmeleitend. Den

Einfluss der Wandfeuchtigkeit erkennt man sehr gut an den roten Flächen. Die Mauerwerk leitet die Innenwärme deshalb in erheblichem Umfang nach außen. Anhand der Farb- und Temperatur-Skala lassen sich die Mauertemperaturen abschätzen.

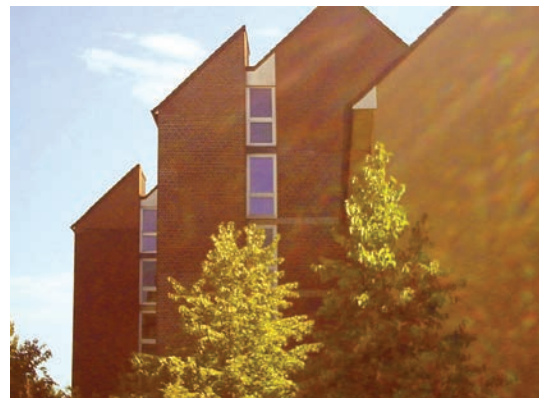
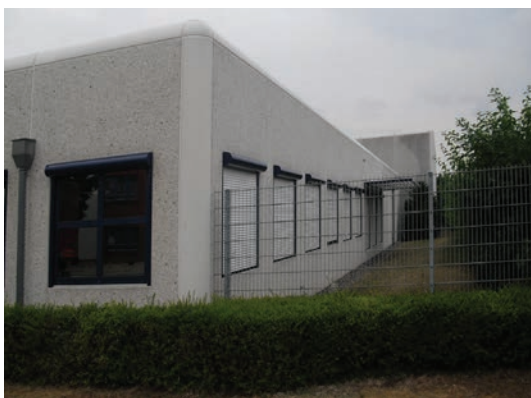
Büro- und Fabrikgebäude in Lübeck

Verminderung der Abstrahlung > 33%
